## REPARATIONSPANSARTERRÄNGBIL 360A

### SMÖRJSCHEMA

**Förrådsbeteckning** M5211-360811  
**Förrådsbenämning** REPPATGB 360A /T

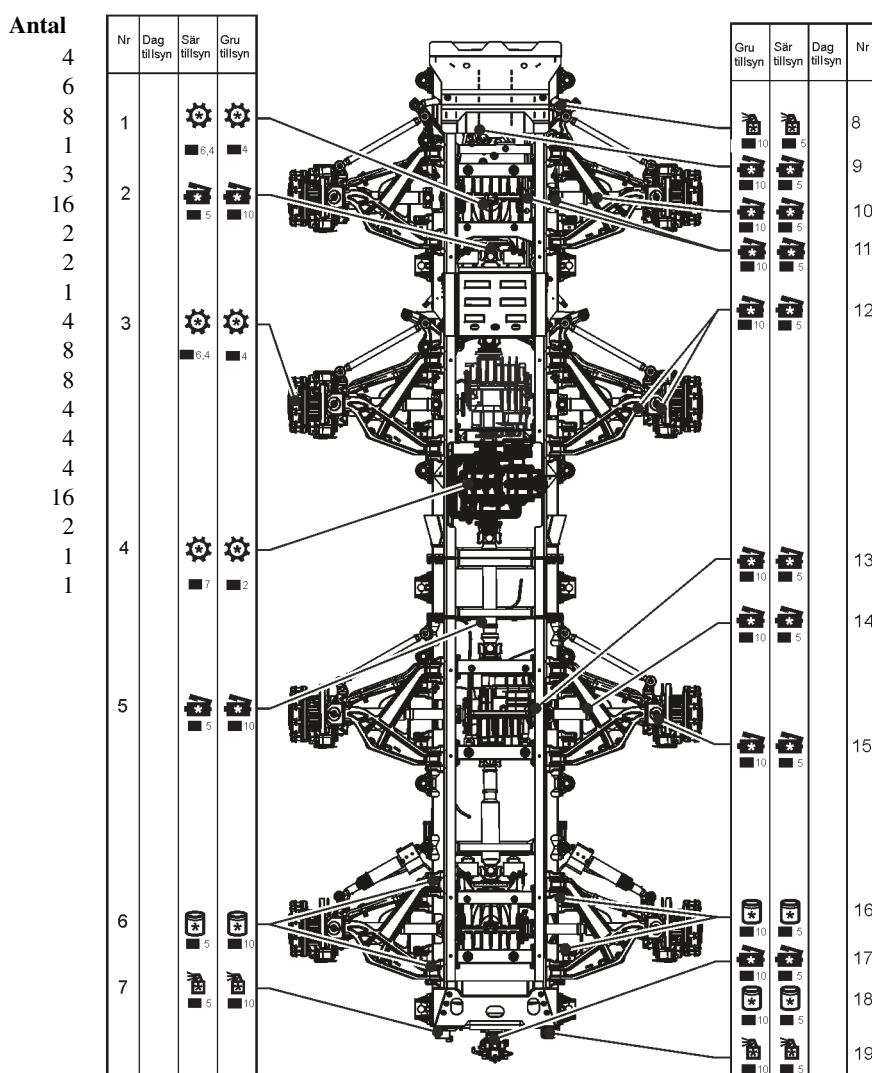
Bild 1. Hjälpram

Nr	Smörjställe	Antal
1	Axelväxel	4
2	Kardanaxel, knutkors	6
3	Navreduktion	8
4	Fördelningsväxellåda	1
5	Kardanaxel, glidskarv	3
6	Övre bärarm, glidlager	16
7	Släpvagnsuttag, gångjärn	2
8	Styrutslagsbegränsare	2
9	Styraxel	1
10	Drivaxel 1/2, glidskarv	4
11	Drivaxel 1/2, inre knutkors	8
12	Drivaxel 1/2, yttre knutkors	8
13	Drivaxel 3/4, inre knutkors	4
14	Drivaxel 3/4, glidskarv	4
15	Drivaxel 3/4, yttre knutkors	4
16	Nedre bärarm, glidlager	16
17	Dragkrok	2
18	Dragkrok, axel	1
19	Släpvagnsbromsuttag, gångjärn	1

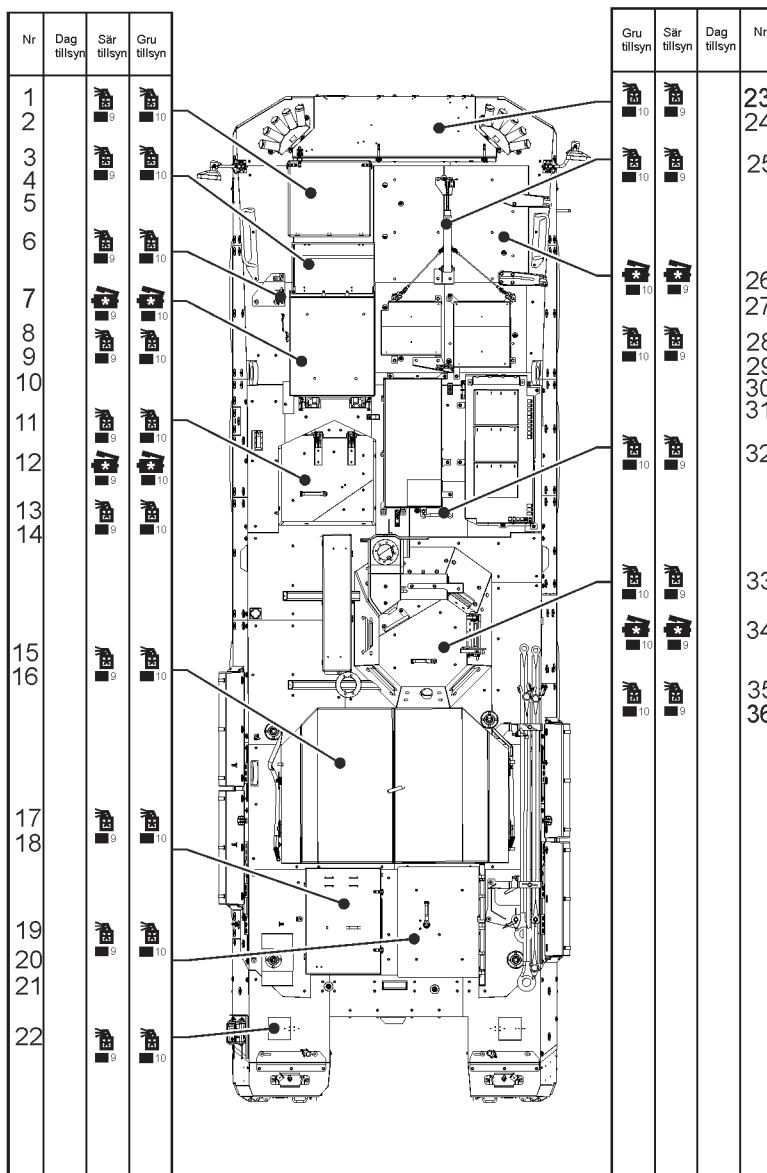
Bild 2. Vagnskropp upptill

Nr	Smörjställe	Antal
1	Lucka HO61, gångjärn	3
2	Lucka HO61, lås	2
3	Lucka HO3, gångjärn	2
4	Lucka HO3, lås	2
5	Förarens vindruta, gångjärn	6
6	Vajerskärare, infästning	1
7	Lucka HO4, gångjärn	2
8	Lucka HO4, låsmekanism	1
9	Lucka HO4, lås	4
10	Lucka HO4, glidyta	1
11	Lucka HO7, kedja	2
12	Lucka HO7, lås	1
13	Lucka HO7, lås	1
14	Lucka HO7, låsmekanism	2
15	Lucka HO43, gångjärn	6
16	Lucka HO43, låsmekanism	1
17	Lucka HO11, gångjärn	2
18	Lucka HO11, lås	4
19	Lucka HO12, låsmekanism	1
20	Lucka HO12, lås	2
21	Lucka HO12, glidyta	6
22	Lucka HO13, HO14, gångjärn	3
23	Lucka HO49, gångjärn	2
24	Lucka HO49, lås	2
25	Vajerskärare, infästning	6
26	Lucka HO1, gångjärn	7
27	Lucka HO1, lås	3
28	Lucka HO1, lås	1
29	Lucka HO1, glidyta	2
30	Lucka HO1, spjällmekanism	1
31	Lucka HO1, lyftcylindern och säkerhetsstagets infästningar	2
32	Lucka HO6, lås	1
33	Lucka HO42, kedja och lås	1
34	Lucka HO42, lås	1
35	Lucka HO42, låsmekanism	1
36	Vagnchefens periskoptorkare, kedja	1

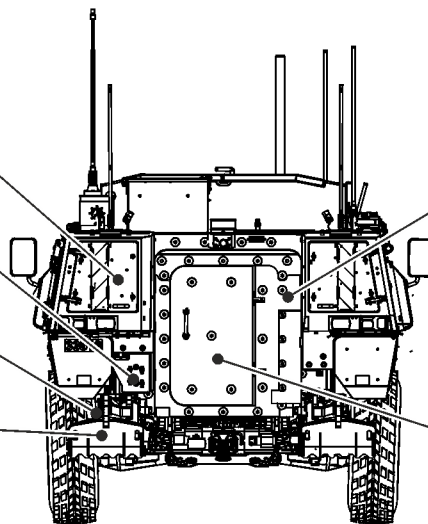
Bild 5. Vagnskropp baktill

Nr	Smörjställe
54	Lucka HO29 HO30, gångjärn
55	Lucka HO29 HO30, lås
56	Lucka HO17, gångjärn
57	Lucka HO17, lås
58	Bakre vajerstyrning, låsmekanism och glidyta
59	Markankarets leder, glidyta
60	Markankare, sprint och bult
61	Ramp HO18, låsmekanism
62	Ramp HO18, låsmekanism
63	Ramp HO18, glidyta
64	Nödutgång HO50, gångjärn
65	Nödutgång HO50, lås
66	Nödutgång HO50, låsmekanism

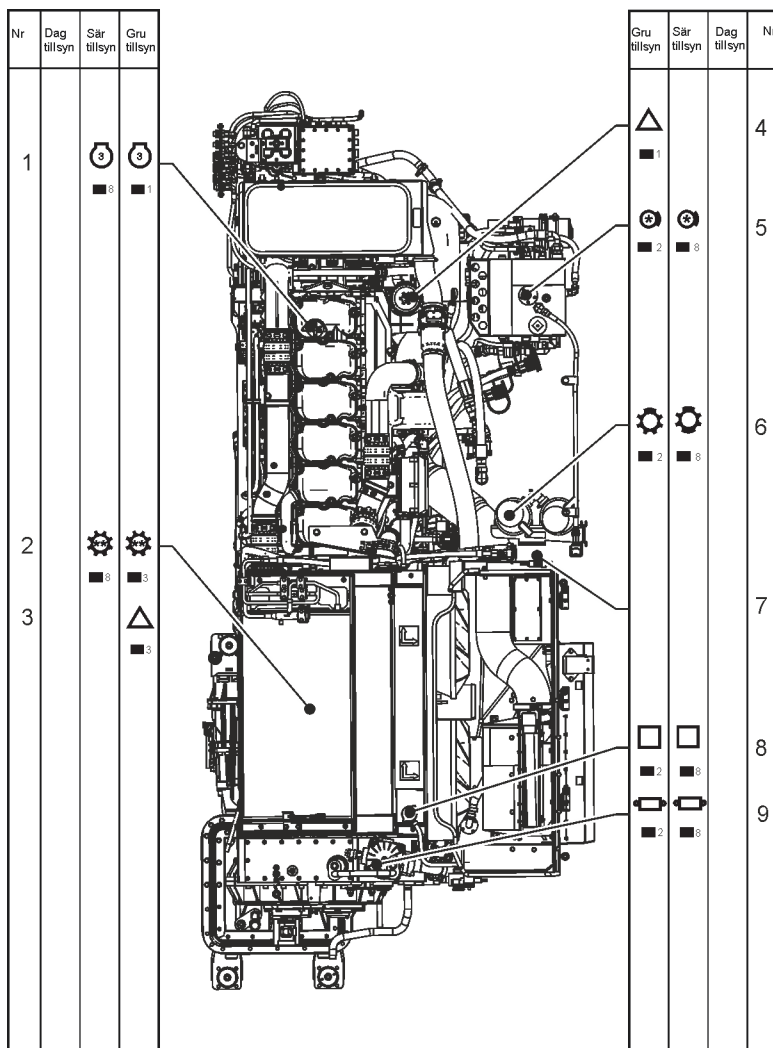
Bild 7. Motorutrymme

Nr	Smörjställe	Antal
1	Motor	1
2	Transmission	1
3	Transmissionsfilter	1
4	Motorns oljefilter	1
5	Bromssystem	1
6	Styrssystem	1
7	Luftkonditionering	1
8	Kylsystem	1
9	Hydraulsystem	1

Axelväxel, 1:a axeln	5,5 dm <sup>3</sup>	Axelväxel, 4:e axeln	5,5 dm <sup>3</sup>
Axelväxel, 2:a axeln	3,8 dm <sup>3</sup>	Fördelningsväxellåda	17 dm <sup>3</sup>
Axelväxel, 3:e axeln	3,8 dm <sup>3</sup>	Navreduktion	8 x 0,7 dm <sup>3</sup>
Motor	38,2 dm <sup>3</sup>	Transmission	28 dm <sup>3</sup>
Bromssystem	25 dm <sup>3</sup>	Luftkonditionering	2,9 kg
Kylsystem	64 dm <sup>3</sup>	Hydraulsystem	70 dm <sup>3</sup>
Motorrumsluckans lyftcylinder	1 dm <sup>3</sup>
